广州市增城区“1·29”较大 道路交通事故调查报告

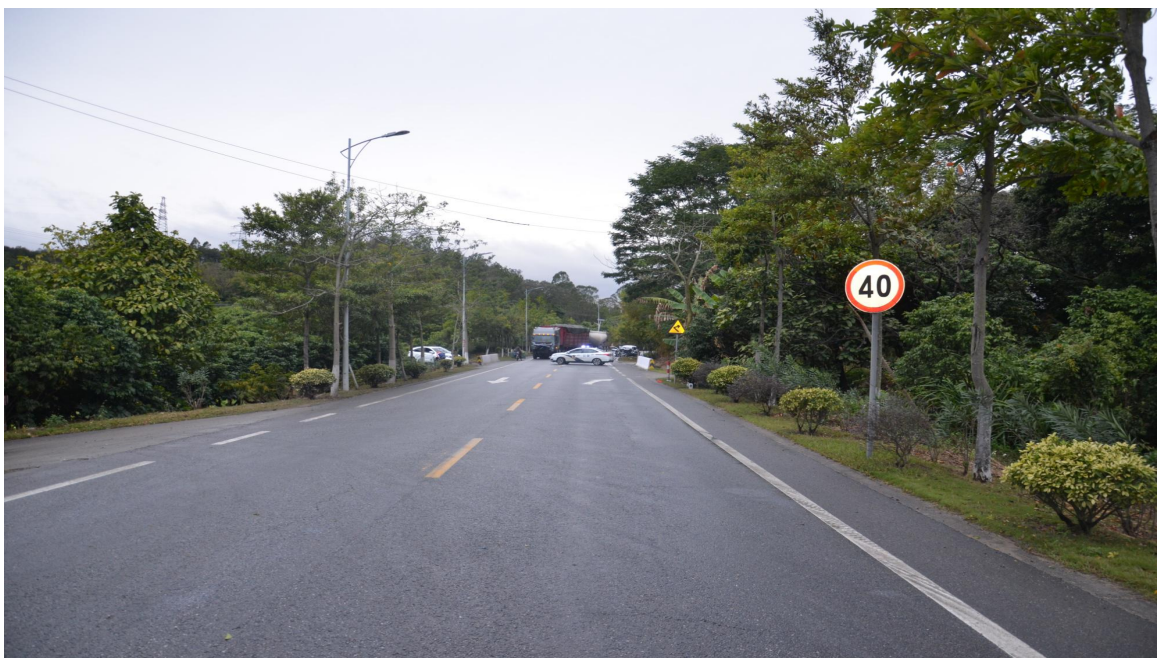
事故现场位于广州市增城区小正公路 2km+900m 处小楼镇计江村路段。小正公路东西走向，东往广州市增城区正果镇方向，西往广州市增城区小楼镇方向，双向二车道，路中设置单黄虚线，双向路宽 8 米；现场道路由西往东方向为向右急弯路；一般沥青路面，路面完好，阴天，路面潮湿，夜间有路灯照明；事故弯位设置限速 40 公里/小时交通标志，由西往东方向进入弯道前设置向右急弯路警示标志。

图 1 事发路段指示标志情况
