防城港“7·4”“美成XXX”轮 风灾事故调查报告

编制单位：防城港海事局

编制时间：2019 年 12 月 27 日

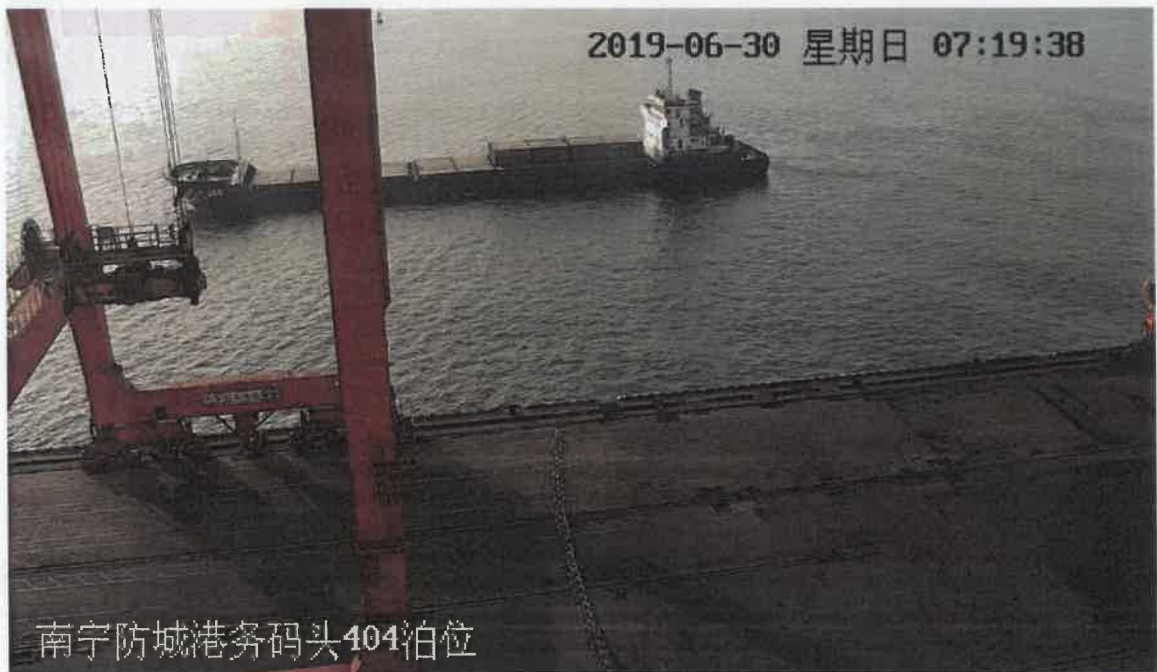
船舶货物装载与实际吃水情况：因船舶沉没，现场无法核对船舶事发时吃水情况，所以调取该船近期航次载货情况与码头监控视频进行对比。经调取防城港务码头 404#泊位监控视频，2019 年 6 月 30 日，0719 时，“美成 XXX”轮 0013QF 航次，共载重 4536 吨，进靠防城港 404#泊位，监控视频记录，“美成 XXX”轮夏季载重线标志可见，船舶设计载重线（油漆分界线）可见。2019 年 6 月 30 日，1835 时，“美成 XXX”轮 0014FQ 航次，共载重 4340.4 吨，监控视频记录，船舶设计载重线（油漆分界线）可见。“美成 XXX”轮本航次共载重 4253.2 吨，经综合分析，该轮本航次不存在超水线装载情况。

（图 1：“美成 XXX”载货 4536 吨进港）

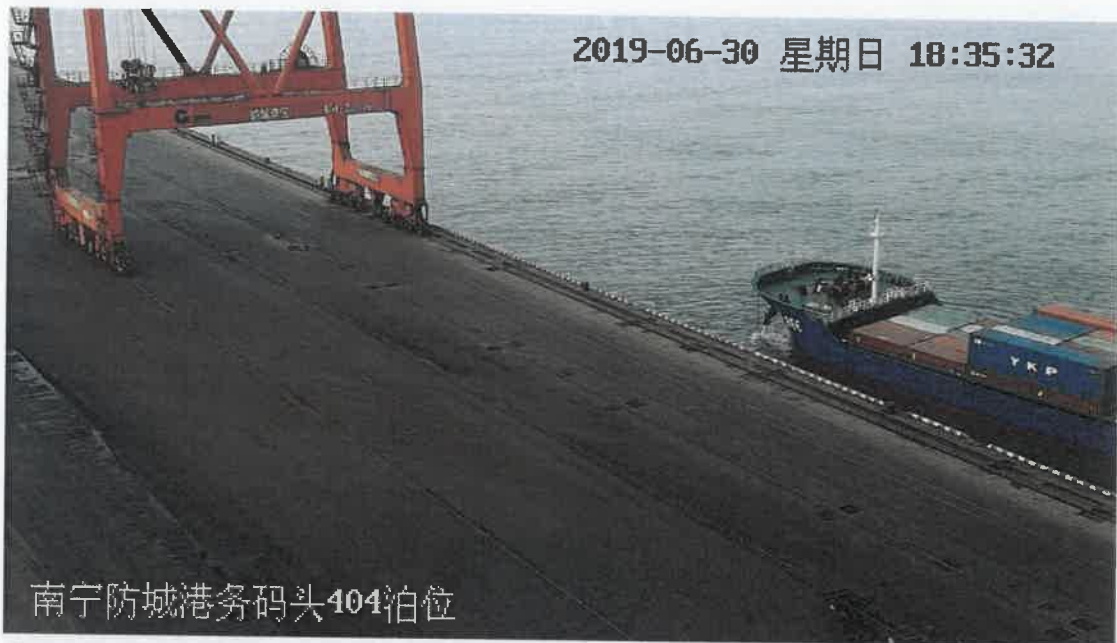
(图 2: “美成 XXX” 载货 4340.4 吨离港)

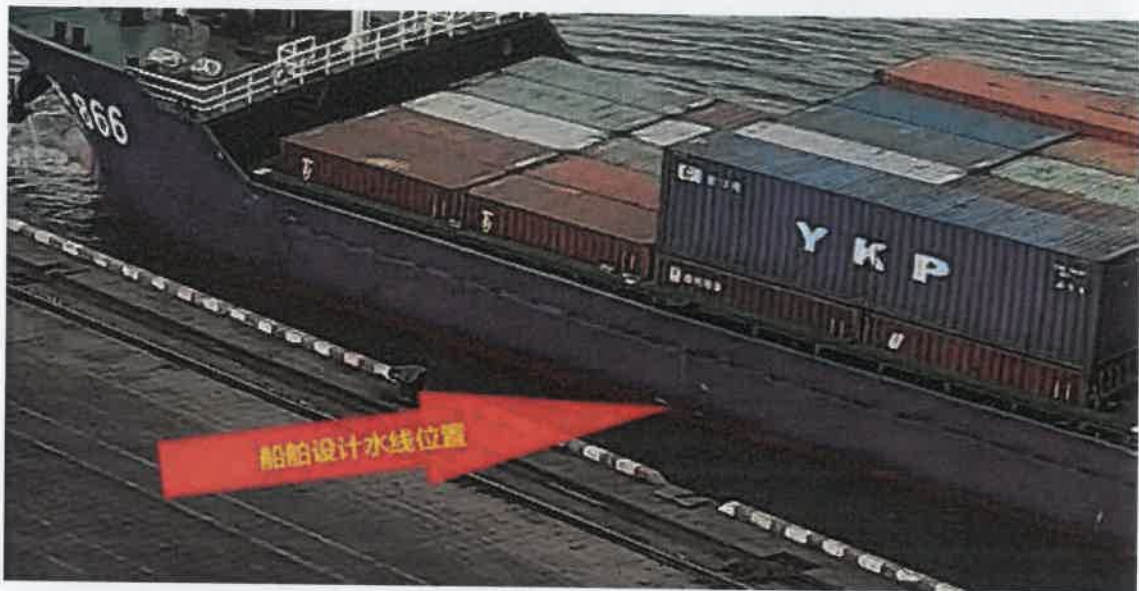
(图 3: “美成 XXX” 载货 4340.4 吨离港-设计载重线示意图)

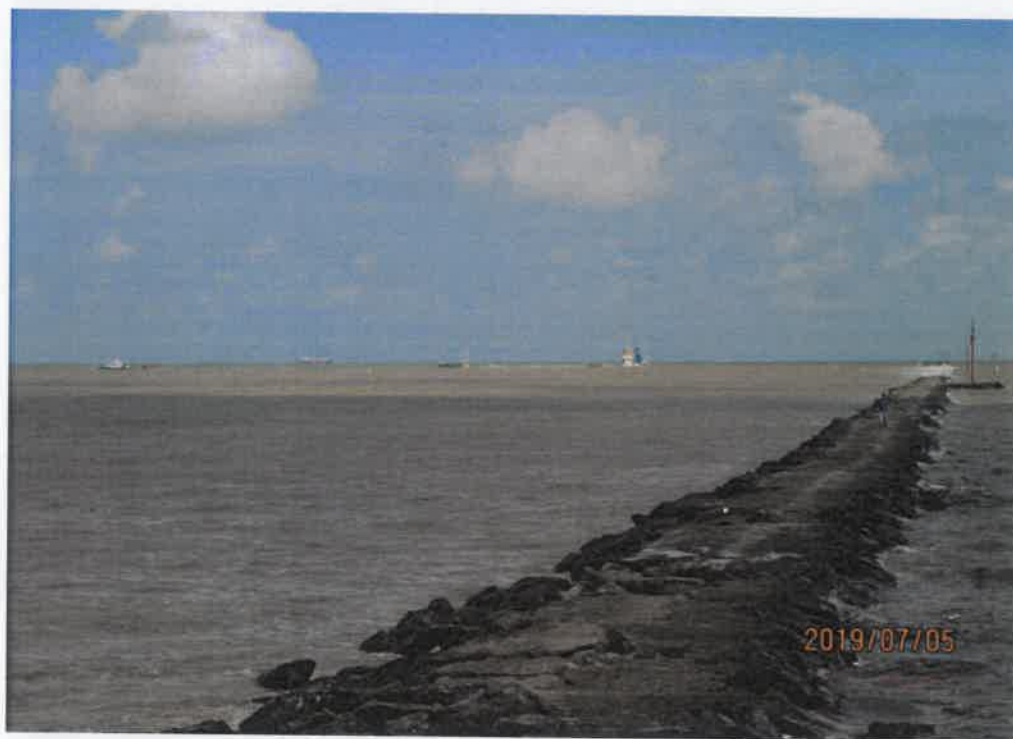
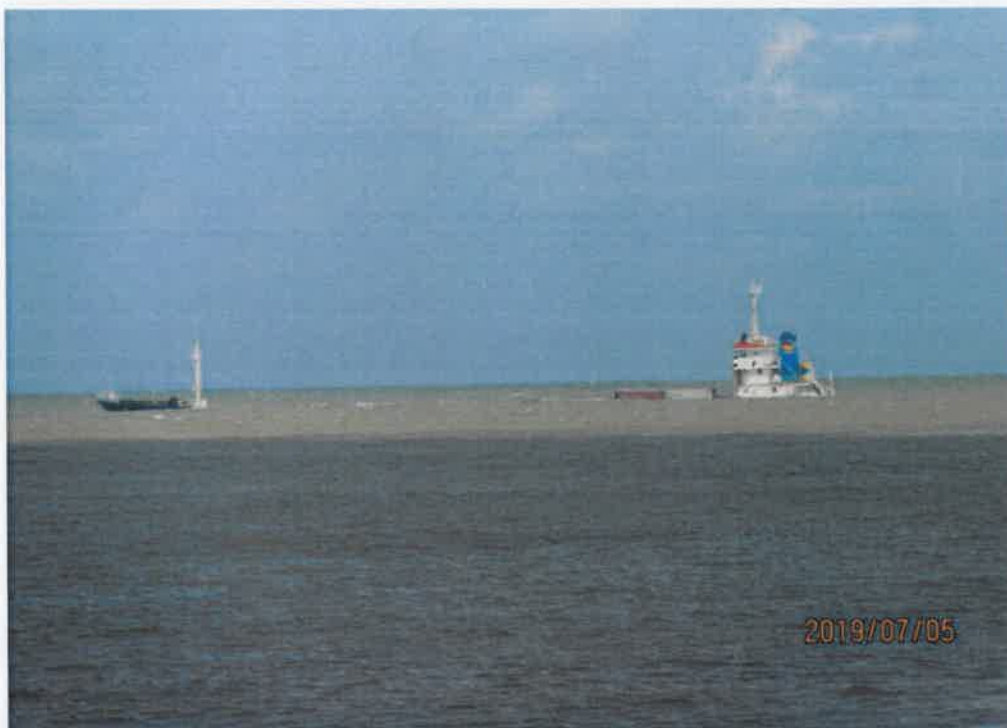
根据事故调查组对事故船舶的现场勘查,船舶搁浅位置为 $21^{\circ}33.686'N/108^{\circ}29.081'E$,该位置为企沙港入口水域,船艏向为 026° 。

(图 5: 事故发生船舶位置)

(图 6: 事故发生船舶位置)

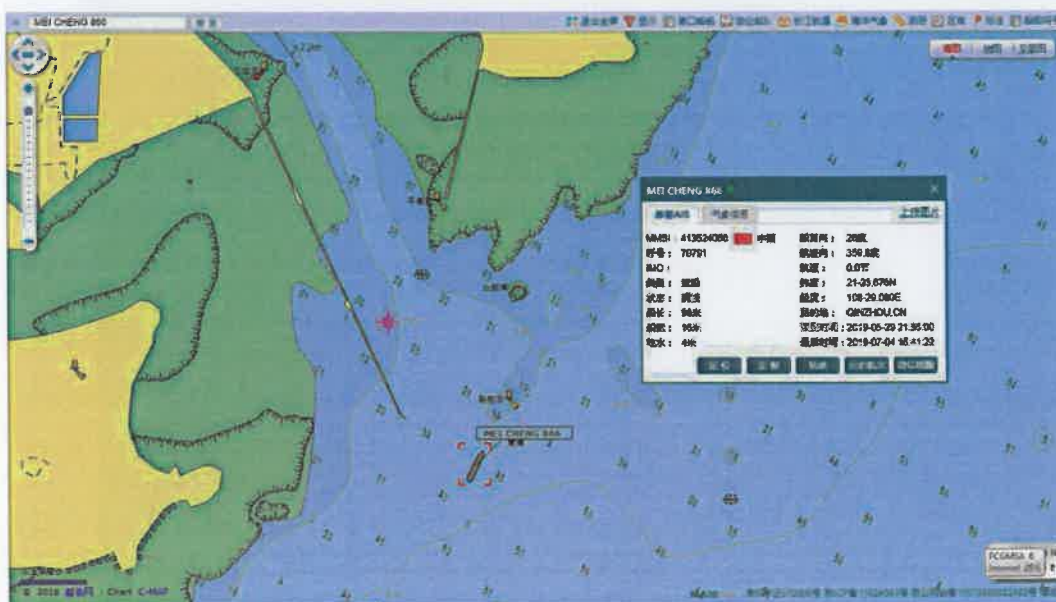
根据 GPS 显示，船舶沉没位置为 21°33.67'N/108°29.08'E，高潮时主甲板被淹没，低潮时主甲板露出水面，二层甲板及以上生活区、驾驶台露出水面，机舱入水被淹没，船上存有约 20 吨柴油，部分货运集装箱破损，18 个集装箱落入海中，已全部寻回。

(图 7: 海图船舶沉没位置)

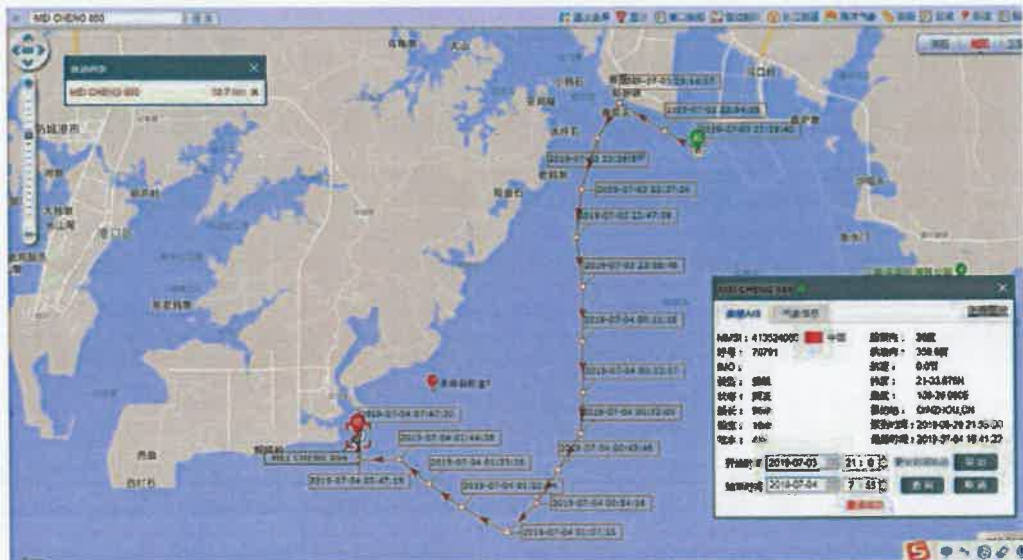
0355 时，船舶在企沙防波堤对出水域搁浅，搁浅位置为 $21^{\circ}33.686'N/108^{\circ}29.081'E$ ，船艏向 026° 。船长向防城港交管中心报告船舶情况，未申请救援，拟自行脱浅。随潮水上涨，船舶货舱、机舱大量进水，导致船舶沉没。

(图 8: 船舶航行轨迹)
